مخاطر سيول وادي لبدة على مدينة لبدة الأثرية (سيول 1987-1988م نموذجاً)

أ. أمينة صالح عبد الله أويكر

محاضر بقسم الجغرافيا/كلية الآداب/جامعة صبراتة

The dangers of wadi Leptis floods on the ancient city of lepta's Floods (1987-1988) is an example

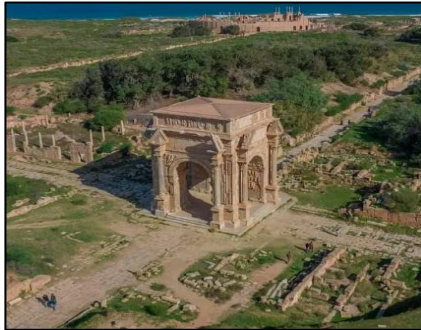
الصورة (3) قوس سبتموس سيفروس

3- قوس سبتموس سيفروس: وهو نصب روماني أُقيم للإمبراطور سبتموس سيفروس بمناسبة قدومه إلى مسقط رأسه مدينة لبدّة في عام 203م، يقع غرب حمامات هادريان تحديداً عند البوابة الرئيسية للمدينة، والقوس في أصله الكامل ذا منظر مهيب ومن نوع أقواس النصر المشهورة، الصورة (3).

- 1- مدخل الحفائر الأثرية من الجانبين الشرقي والغربي.
- 2- قوس الإمبراطور سبتموس سيفيروس والشوارع الطولية والعرضية المتصلة به. الصورة(10).
- 3- حمامات الإمبراطور هادريان وساحة الألعاب الرياضية بحيث تعرض هذين الموقعين أكثر من غيرهما لاندفاع مياه الفيضانات. الصورة (9).
- 4- معبد ربان المنابع (التمفيوم) والساحة التي أمامها.
- 5- شارع الأعمدة حيث غطت المياه جزء كبير منه، وجرفت وأطاحت ببقية عناصره المعمارية.
- 6- الكنيسة البيزنطية والمقبرة المحيطة بها، الصورة (7).
- 7- ميدان الإمبراطور سبتموس سيفيروس. الصورة (8).
- 8- بازيليكا الإمبراطور سبتموس سيفيروس.
- 9- الميدان القديم والمعابد المحيطة به.
- 10- معبد أسرة فلافيو.
- 11- انجراف أجزاء كبيرة من حوض ميناء المدينة.
- 12- انجراف نهاية الشارع الطولي والمتصل بالمرسح وغمر أجزاء منه أمام معبد الاله سيرابيس.

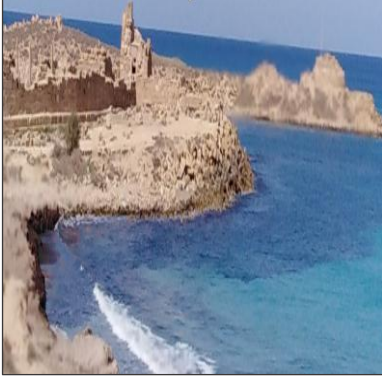
الصورة(5) الميناء

من المستوطنة القريبة من الميدان القديم، مع أرصفة معمدة ومبلطة تعود إلى الامبراطور نيرون على الضفة الغربية من وادي لبدة، الذي تمّ توسيع قعره وتبطينه بالحرسنة لتكوين قناة الميناء أو المرفأ، ولقد تمّ إعادة تصميم الميناء بصورة شاملة في عهد سبتيموس سيفيروس، وتوسيعه لدرجة أنه بلغ (13هكتار) وتم إحاطته بأرصفة بلغ طولها (1300م)، كما موضح بالشكل(1)، وبذلك أصبح ثالث أكبر ميناء في غرب البحر الأبيض المتوسط بعد أوستيا وسينتومتشيلا في إيطاليا وتطلب هذا المشروع السيفيري توصيل الجزر الأنفة الذكر ببعضها لتصبح حاجزين كبيرين للأمواج يحيطان بالمرفأ وتأسيس مرفأ خارجي بإنشاء حاجز ثالث على الجهة الشرقية من المدخل، وإنشاء أرصفة ومخازن مناسبة. (كريك، 2015م، ص126-127)، الصورة(5).

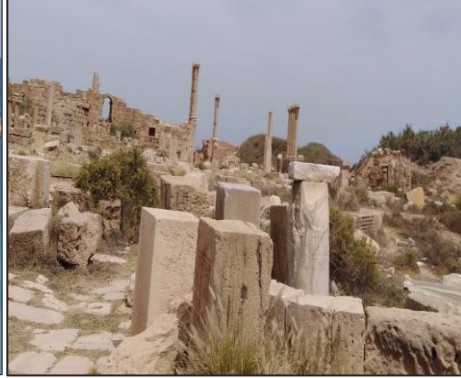
الصورة (4) الميدان لقديم

4- الميدان القديم: هو عبارة عن ساحة مربعة تأسس في (5ق.م - 2ق.م) في عهد الحاكم الروماني (كالوريوس بيسو)، يقع غرب الميناء بالجزء الغربي لمصب الوادي الصورة (4)، الميادين هي مركز حياة المدينة الاجتماعية، ويحيط به معابد المدينة الرئيسية كمعبد هرقل، وسيرايسس، وليبر، باتر، وبعض المباني العامة الأخرى كالبازيليك (كنريك، 2015ص109).

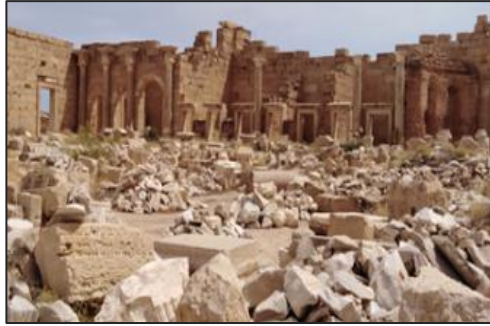
الصورة (6) الميدان السيفيري

6- الميدان السيفيري: شمال غرب شارع الأعمدة يعرف بالميدان الجديد تمييزاً له عن الميدان القديم، وهو من أعظم الآثار الرومانية القديمة، يمكن الدخول إليه من أحد مداخل شارع الأعمدة، وهو ميدان مهيب يضاوي في روعته وفخامته الميادين الإمبراطورية الكبرى في روما، وقوامه ساحة كبرى مستطيلة الشكل مكشوفة أبعادها (60100x م) الصورة (6)، ويحيط بها أروقة من أعمدة، وهي شبيهة بشوارع الأعمدة مؤلفة من حجر السبيلينو وتيجانها مزينة باللوتس والأكتوس وتحمل فوقها أقواس من الحجر الجيري (كنريك ص103، 2015م).

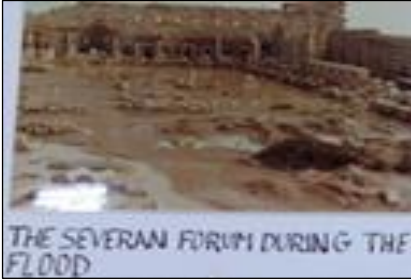
الصورة (8) تدفق مياه الفيضان داخل الميدان السيفيري

على إثر الأمطار الغزيرة التي هطلت على منطقة الخمس يومي الخامس والسادس من شهر أكتوبر 1987م، والتي تسببت في سيول عارمة وشديدة، داهمت مدينة لبدّة الكبرى من الناحية الشرقية عند بداية مصب وادي لبدّة، وهي منطقة منخفضة المناسيب ممّا أدّى إلى اندفاع السيول ناحية المدينة، حيث وصل منسوب المياه في بعض المواقع أكثر من المترين كما أدت إلى ترسب كميات هائلة من الطين والطيني، بلغت مناسيبها في بعض المواقع قرابة المتر ونصف خاصة حمامات الإمبراطور هادريان، أما المواقع التي داهمها الفيضان ودمر أجزاء أخرى منها هي:

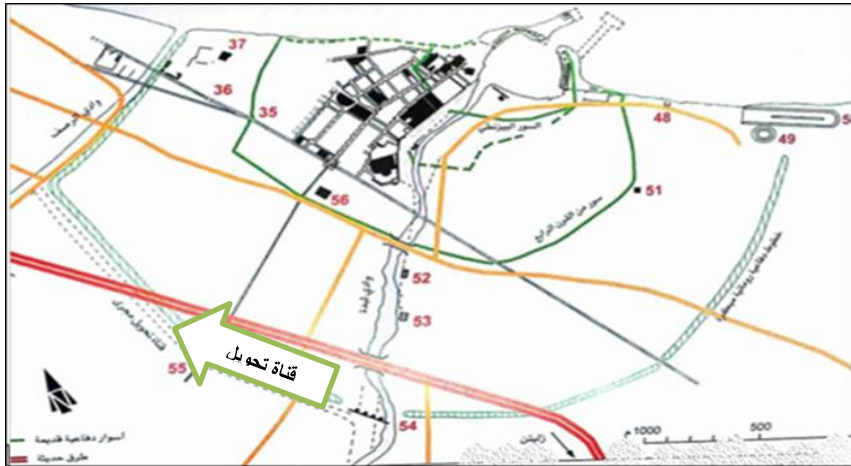
شكل (7) موقع السد التحويلي القديم

ب- السد التحويلي والقنال: تمَّ إنشاء السد التحويلي، والقنال على الضفة الشرقية للوادي، وهناك مجرى يمتد شمالاً نحو حمامات هادريان كان متصلاً بجزانات الماء المحيطة بالحمامات، وعند أعلى مجرى الوادي على بعد 250 م، توجد آثار سد تحويلي كما هو مبين بالأسهم على الشكل (7) الذي كان سابقاً يحول اتجاه سيول الوادي عن اتجاهها الرئيس، وهو الآن جدار هائل من زكام الخرسانة له أربع دعائم ضخمة، وكانت وظيفة السد هي تغيير اتجاه جميع أو معظم سيول الوادي عن مجراها الطبيعي عبر المدينة، ونحو الميناء، وتحويلها إلى قنال تحويلي يجري بها باتجاه الغرب، ويصل بها إلى البحر عن طريق ما يعرف الآن باسم "وادي الرصف"، الواقع على بعد 1.4 كم غرب المصب الأصلي للوادي الذي لازالت آثاره في شكل هبوط ضحل في الأرض، ونتيجة إهمال ترميمه إنهار السد التحويلي، ما عرَّض المدينة لخطر السيول مرةً أخرى؛ حيث استدار الماء حول السد، وواصل مجراه حسب طبيعة الأرض. (الهيئة العامة للمياه ليبيا، ص 6).
